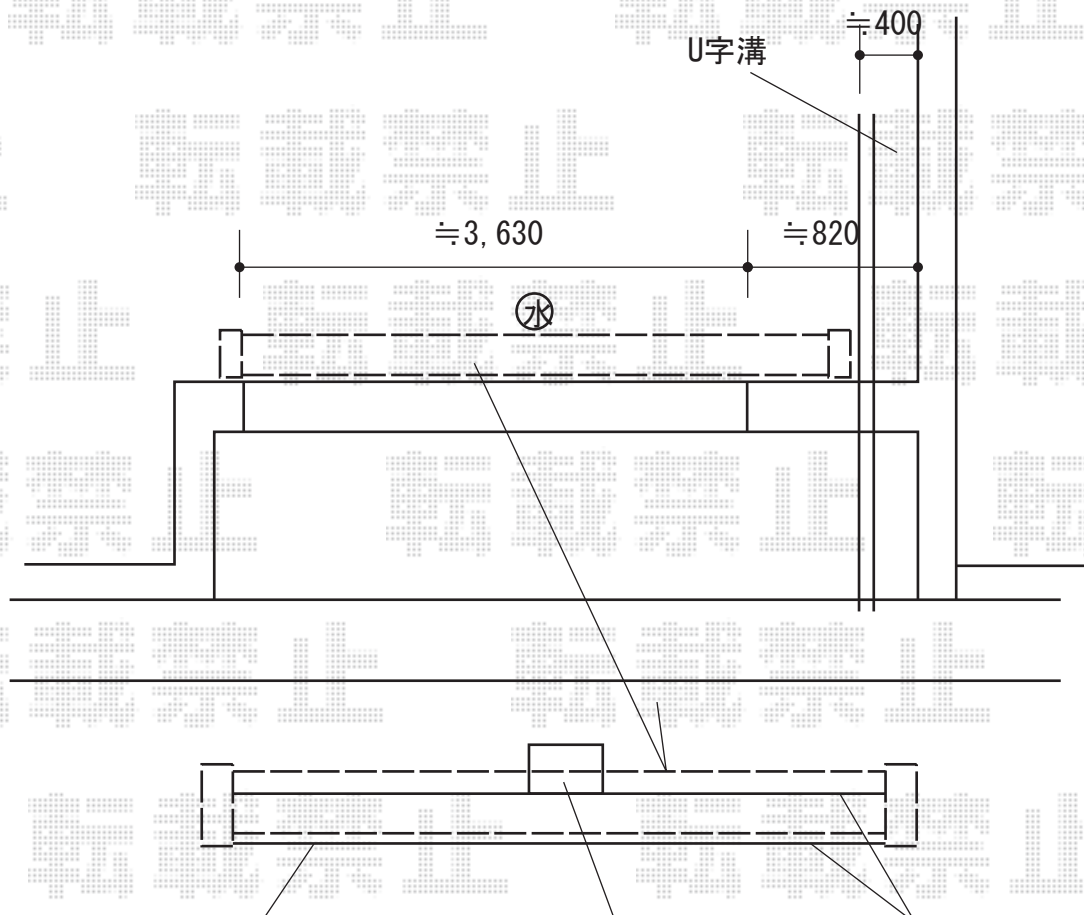
既存レールの内側に
新規タイヤがくる様に

既存レール

真ん中の部分のみ
コンクリート補修
